ELENCO DEGLI EDIFICI STRATEGICI E RILEVANTI NON ANCORA OGGETTO DI INDAGINI, VERIFICHE O INTERVENTI

COMUNE DI BARBERINO DI MUGELLO

CLASS. SISMICA ATTUALE OPCM 3519/06 ZONA 2

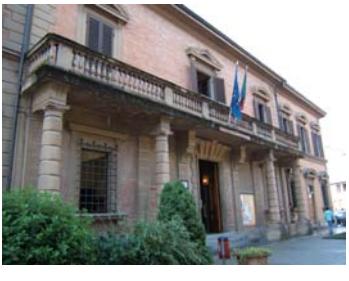
SEDE MUNICIPALE				SCHEMA N°15		
PIAZZA DANTE		LOC. CAPOLUOGO	ENTE PROPRIETARIO: COMUNE			
La sede comunale consiste in un aggregato strutturale composto da un edificio in muratura e un edificio adiacente in cemento armato.		SUPERFICIE TOTALE MQ 632	FINANZIAMENTI PER INDAGINI (OPCM 3362/04 PV) € 15.179,00			
		VOLUME TOTALE MC 5.060	FINANZIAMENTI PER INTERVENTI € 0,00			
EDIFICIO 1	MURATURA	<p>L'edificio in esame si sviluppa con pianta a "V" su un lotto delimitato da due strade non ortogonali di cui segue l' andamento planimetrico, risultando composto da due volumi a pianta rettangolare collegati da una zona d'angolo di configurazione irregolare.</p> <p>Nel punto di incontro tra le due ali sorge un volume cilindrico costituito da un corpo scala a pianta circolare.</p> <p>L' edificio è quasi completamente isolato, eccetto il punto di contatto con l' edificio in c.a..</p>	EPOCA DI COSTRUZIONE	1930	<p>TIPO DI INTERVENTO: NON PREVISTO</p> <p>FINANZ. UTILIZZATI €</p> <p>STATO ATTUALE: Valutazione delle verifiche tecniche sismiche</p>

NORMATIVA SISMICA DI RIFERIMENTO	R.D. 431/1927		
			SUPERFICIE EDIFICIO	MQ 632		
			VOLUME EDIFICIO	MC 5.060		
			INDAGINI REGIONALI			
		<input checked="" type="checkbox"/> VSM	VULNERAB. PREL.			
		<input type="checkbox"/> VSCA				
		<input checked="" type="checkbox"/> VEL	SUOLO CAT C

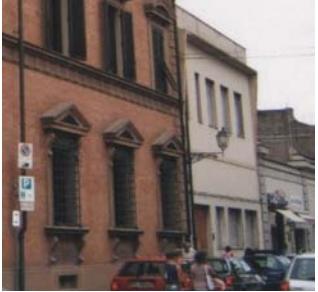
SEDE MUNICIPALE				SCHEMA N°16			
PIAZZA DANTE		LOC. CAPOLUOGO	ENTE PROPRIETARIO: COMUNE				
La sede comunale consiste in un aggregato strutturale composto da un edificio in muratura e un edificio adiacente in cemento armato.		SUPERFICIE TOTALE MQ 110	FINANZIAMENTI PER INDAGINI		Vedi scheda 15		
		VOLUME TOTALE MC 660	FINANZIAMENTI PER INTERVENTI		€ 0,00		
EDIFICIO 2	C.A.	L'edificio in cemento armato si compone di due piani fuori terra, con pianta rettangolare. In aderenza all'edificio comunale in muratura sono situati quattro pilastri; la larghezza della sezione di questi pilastri varia da 30 cm a 46 cm;	EPOCA DI COSTRUZIONE	1960	TIPO DI INTERVENTO: Valutazione delle verifiche tecniche sismiche

NORMATIVA SISMICA DI RIFERIMENTO	R.D. 2105/1937			
			SUPERFICIE EDIFICIO	MQ 632			
			VOLUME EDIFICIO	MC 5.060			
			INDAGINI REGIONALI				
			<input type="checkbox"/>	VSM			
			<input checked="" type="checkbox"/>	VSCA	NEGATIVO

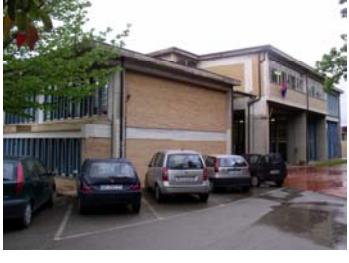
SCUOLA MEDIA E PALESTRA "DESIDERIO DA SETTIGNANO"				SCHEDA N°3
VIALE DON BOSCO		LOC. CAPOLUOGO	ENTE PROPRIETARIO: COMUNE	
Il complesso edilizio è composto da 5 edifici in c.a.		SUPERFICIE TOTALE MQ 2.948	FINANZIAMENTI PER INDAGINI	
		VOLUME TOTALE MC 11.918	FINANZIAMENTI PER INTERVENTI	
EDIFICIO 1-2-3-4-5	C.A.	<p>Gli edifici 1, 2 e 3 hanno due piani ciascuno, e sono disposti adiacenti tra loro. Poiché la scuola è realizzata su un pendio, i tre edifici sono impostati su livelli differenti. L'edificio 1 è realizzato in sommità; adiacente ad esso, sul lato a valle, si trova l'edificio 2. A causa della differente quota d'imposta, il piano primo dell'edificio 2 si trova alla stessa quota del piano terra dell'edificio 1. In modo analogo sono posizionati l'edificio 3 con l'edificio 2. Gli edifici 4 e 5 corrispondono alla palestra e spogliatoio. I pilastri presentano sezioni varie: 30x40 cm, 40x70 cm, 30x50 cm e 30x30 cm.</p>

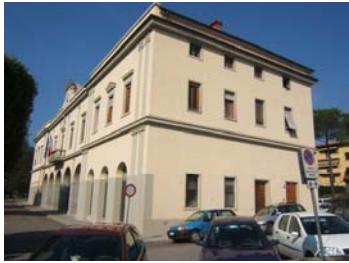
PALAZZO COMUNALE				SCHEDA N°4
PIAZZA DELLA REPUBBLICA		LOC. CAPOLUOGO	ENTE PROPRIETARIO: COMUNE	
L'edificio è un aggregato strutturale composto da un edificio in muratura ed uno in c.a. (ala destra).		SUPERFICIE TOTALE MQ 1.622	FINANZIAMENTI PER INDAGINI	
		VOLUME TOTALE MC 6.540	FINANZIAMENTI PER INTERVENTI	
EDIFICIO 1 - 2	MURATURA	<p>L'edificio è stato solo visitato da tecnici Regionali, non sono stati quindi effettuati saggi conoscitivi. L'edificio risulta essere in muratura, solo l'ala destra dell'edificio è in c.a. in quanto ricostruita dopo i bombardamenti della II guerra mondiale. Nell'ala orientale dell'edificio al piano terra è stato costruito un soppalco (uffici ASL). Negli anni '80 sono stati eseguiti alcuni interventi sulla sala consiliare al PT in cui è stata abbassata la quota di calpestio e la realizzazione di un soppalco; altro soppalco è stato realizzato in un locale adibito a museo.</p>

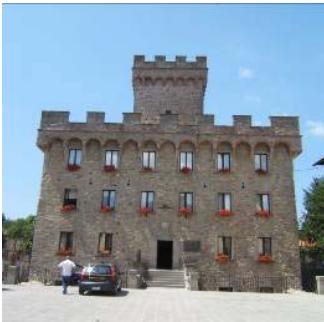
SEDE COMUNALE "PALAZZO LA ROCCA"						SCHEDA N°1
PIAZZA DON STEFANO CASINI		LOC. CAPOLUOGO		ENTE PROPRIETARIO: COMUNE		
La sede comunale è un aggregato strutturale composto da un unico edificio.		SUPERFICIE TOTALE MQ 215		FINANZIAMENTI PER INDAGINI € 1.761,00 (PRAA 2004-2006)		
EDIFICIO 1		VOLUME TOTALE MC 3.072		FINANZIAMENTI PER INTERVENTI € 0,00		
EDIFICIO 1	MURATURA

Il Municipio in muratura fu danneggiato nel 1944 dai bombardamenti e fu ricostruito in parte negli anni cinquanta seguendo la configurazione originaria. L'edificio è costituito da due bastioni di testa di forma trapezoidale. L'edificio si sviluppa per 4 piani, di cui uno seminterrato, più una torre centrale posta al quarto. L'edificio presenta una copertura, al secondo piano, con 5 padiglioni uno per ogni lato del perimetro della Rocca; mentre la copertura della torretta centrale è piana. Le strutture portanti verticali, sono in pietrame grossolanamente sbizzarite con elementi di pezzatura disomogenea.	EPOCA DI COSTRUZIONE	1373-1410	TIPO DI INTERVENTO: NON PREVISTO INDAGINI REGIONALI <input checked="" type="checkbox"/> VSM VULNERAB. PREL. <input type="checkbox"/> VSCA <input type="checkbox"/> VEL

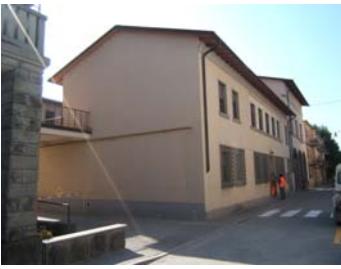
SEDE COMUNALE DECENTRATA						SCHEDA N°2		
VIA SS. ANNUNZIATA		LOC. CAPOLUOGO		ENTE PROPRIETARIO: COMUNE				
Il complesso edilizio è un aggregato strutturale composto da tre edifici ed 1 (sede comunale decentrata); ed n.2 (garage adiacente-all'ed 1);ed 3 (ex prefettura).		SUPERFICIE TOTALE MQ 520		FINANZIAMENTI PER INDAGINI € 6.441,60 (Ed 1) (PRAA 2004-2006 - OPCM 3505/06)				
EDIFICIO 1		VOLUME TOTALE MC 1560		FINANZIAMENTI PER INTERVENTI € 0,00

Di seguito verrà descritto l'Ed 1 tralasciando l'Ed 2, mentre per l'Ed 3 anche se di proprietà comunale non sarà oggetto di valutazione in quanto non inserito nel "Programma temporale delle verifiche tecniche". Nell'anno 1984 sono stati fatti dei lavori di ristrutturazione. A questa data fa riferimento, presumibilmente, il rifacimento del solaio di sottotetto e della copertura. La copertura è a falde con solaio di sottotetto praticabile. L'edificio 1 è in muratura portante di pietra con tessitura caotica ed eterogenea .	EPOCA DI COSTRUZIONE	1950	TIPO DI INTERVENTO: NON PREVISTO INDAGINI REGIONALI <input checked="" type="checkbox"/> VSM VULNERAB. PREL. <input type="checkbox"/> VSCA <input type="checkbox"/> VEL	 STATO ATTUALE: Il Comune ha rinunciato ai finanziamenti stanziati per le verifiche sismiche con OPCM 3505/06.

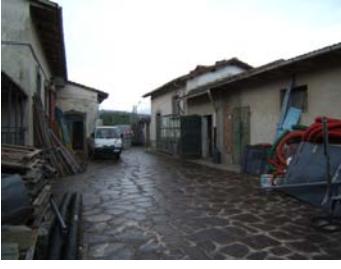
MAGAZZINO COMUNALE						SCHEDA N°3		
VIA IMOLESE		LOC. CAPOLUOGO		ENTE PROPRIETARIO: COMUNE				
Il complesso edilizio è composto da due aggregati strutturali : AS 1 Ed 1-2 - AS 2 Ed 1-2-3, tutti in muratura ad un piano.		SUPERFICIE TOTALE MQ 620		FINANZIAMENTI PER INDAGINI € 7.341,60 (AS 1-2) (OPCM 3505/06 - PRAA 2004-06)				
EDIFICIO AS 1-2		VOLUME TOTALE MC 1.860		FINANZIAMENTI PER INTERVENTI € 0,00

Il complesso edilizio è composto da due aggregati strutturali : •A.S. 1, composto da 2 edifici:Ed 1 ex ufficio veterinario - Ed 2 ex mattatoio •A.S. 2 composto da 7 edifici di cui tre residenziali (di proprietà privata) •Ed 1-2 deposito attrezzi - Ed 3 deposito materiale comunale- ex stalla - Ed 4 servizi igienici dismessi del vecchio mattatoio. L'età di costruzione del complesso edilizio risale al 1940, sorto come mattatoio comunale ora è parzialmente utilizzato dal comune come deposito. Tutti gli edifici degli aggregati sopracitati sono in muratura ed hanno solo il piano terra.	EPOCA DI COSTRUZIONE	1940	TIPO DI INTERVENTO: NON PREVISTO INDAGINI REGIONALI <input checked="" type="checkbox"/> VSM VULNERAB. PREL. <input type="checkbox"/> VSCA <input checked="" type="checkbox"/> VEL	 STATO ATTUALE: Il Comune ha rinunciato ai finanziamenti stanziati per le verifiche sismiche con OPCM 3505/06.

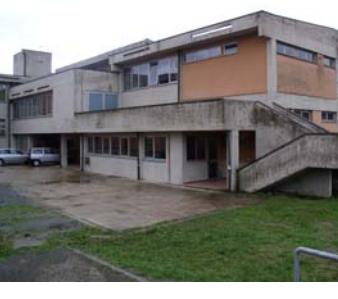
SCUOLA ELEMENTARE "AGNOLO DA FIRENZUOLA"					SCHEDA N°6	
VIA PERTINI		LOC. CAPOLUOGO	ENTE PROPRIETARIO: COMUNE			
Il complesso scolastico è composto da tre edifici in c.a.: ed. 1, ed. 2 e ed. 3 (palestra).		SUPERFICIE TOTALE MQ 3.015	FINANZIAMENTI PER INDAGINI (TERREMOTO 4% -PRAA 2002-2003) € 12.330,00			
		VOLUME TOTALE MC 15.468	FINANZIAMENTI PER INTERVENTI € 0,00			
EDIFICIO 1	C.A.	<p>L'edificio 1 ospita l'atrio, gli uffici, la biblioteca e le zone attività collettive. Ha una pianta abbastanza articolata e consta di due piani, disposti però su livelli sfalsati tra di loro, con due vani scale. Esiste inoltre un piano interrato, accessibile da un vano scale. La struttura portante è costituita da telai monodirezionali in c.a. gettati in opera. I solai, sono di tipo tradizionale, in laterizio armato gettato in opera tipo bausta. La copertura è in latero cemento a travetti e pignatte, a falde visibili, non spingente, con pendenza inferiore al 10%.</p>

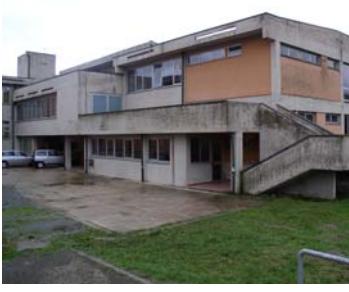
SCUOLA ELEMENTARE "AGNOLO DA FIRENZUOLA"				SCHEDA N°7			
VIA PERTINI		LOC. CAPOLUOGO	ENTE PROPRIETARIO: COMUNE				
Il complesso scolastico è composto da tre edifici in c.a.: ed. 1, ed. 2 e ed. 3 (palestra).		SUPERFICIE TOTALE MQ 3.015	FINANZIAMENTI PER INDAGINI	Vedi scheda 6			
		VOLUME TOTALE MC 15.468	FINANZIAMENTI PER INTERVENTI	€ 0,00			
EDIFICIO 2	C.A.	<p>L'edificio 2 ospita la mensa, le attività interciclo e quattro aule. Presenta lo stesso sviluppo altimetrico dell'edificio 2 ma ha uno sviluppo in pianta più limitato. Anche in questo caso esiste un piano interrato, accessibile da una botola.</p> <p>La struttura portante è costituita da telai monodirezionali in c.a. gettati in opera. I solai, sono di tipo tradizionale, in laterizio armato gettato in opera tipo bausta.</p> <p>La copertura è in latero cemento a travetti e pignatte, a falde visibili, non spingente, con pendenza inferiore al 10%.</p>

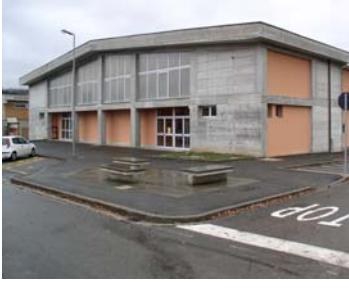
SCUOLA ELEMENTARE "AGNOLO DA FIRENZUOLA"				SCHEDA N°8			
VIA PERTINI		LOC. CAPOLUOGO	ENTE PROPRIETARIO: COMUNE				
Il complesso scolastico è composto da tre edifici in c.a.: ed. 1, ed. 2 e ed. 3 (palestra).		SUPERFICIE TOTALE MQ 3.015	FINANZIAMENTI PER INDAGINI	Vedi scheda 6			
		VOLUME TOTALE MC 15.468	FINANZIAMENTI PER INTERVENTI	€ 0,00			
EDIFICIO 3	C.A.	<p>L'edificio sorge su di un terreno lievemente scosceso, ed è costituito da un unico corpo di fabbrica, di pianta rettangolare.</p> <p>Nella zona del campo da gioco la struttura portante è costituita da telai monodirezionali costituiti da pilastri in c.a. gettati in opera e travi di copertura in legno lamellare. La zona degli spogliatoi presenta un solaio in latero cemento tipo bausta, travi e pilastri in c.a. realizzati in opera ed una copertura non spingente, anch'essa tipo bausta.</p>

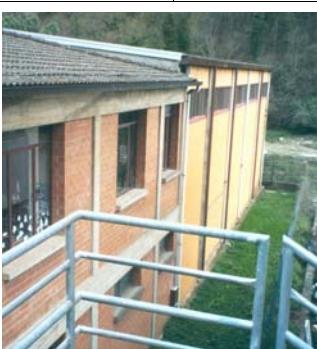
PALESTRA DELLA SCUOLA ELEM. E MEDIA				SCHEDA N°5
VIA ROMA	LOC. CAPOLUOGO	ENTE PROPRIETARIO: COMUNE		
	SUPERFICIE TOTALE MQ	FINANZIAMENTI PER INDAGINI (OPCM 3505/06 PV)	€ 6.999,00	
	VOLUME TOTALE MC 2.333	FINANZIAMENTI PER INTERVENTI	€ 0,00	
EDIFICIO 1	PREFabbr.	EPOCA DI COSTRUZIONE	1979	TIPO DI INTERVENTO: NON PREVISTO

NORMATIVA SISMICA DI RIFERIMENTO	D.M. 03/03/1975	
	SUPERFICIE EDIFICIO	MQ	FINANZ. UTILIZZATI €	
	VOLUME EDIFICIO	MC 2.333	STATO ATTUALE: Verifiche sismiche in corso.	
INDAGINI REGIONALI				
	<input type="checkbox"/>	VSM		
	<input type="checkbox"/>	VSCA		
	<input checked="" type="checkbox"/>	VEL	SUOLO CAT B

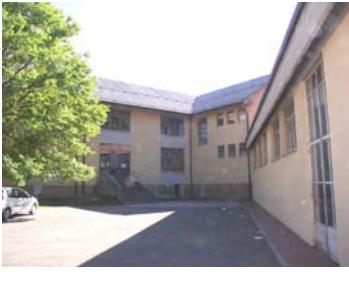
ISTITUTO COMPRENSIVO (MEDIA E ELEMENTARE) "D. CAMPANA"				SCHEMA N°2	
VIA SAN BENEDETTO		LOC. CAPOLUOGO	ENTE PROPRIETARIO: COMUNE		
Il complesso scolastico si compone di 5 edifici in c.a.: ed. 1, ed. 2, ed. 3, ed. 4 (Palestra) e ed. 5 (Mensa).		SUPERFICIE TOTALE MQ 2.788	FINANZIAMENTI PER INDAGINI Vedi scheda 1		
		VOLUME TOTALE MC 10.769	FINANZIAMENTI PER INTERVENTI Vedi scheda 1		
EDIFICIO 2 (B)	C.A.	Il blocco 2 ospita aule sui due piani. La struttura è stata realizzata con telai bidirezionali con pilastri a sezione rettangolare 40x30. Il solaio di piano è in latero cemento gettato in opera con pignatte larghe 44 cm e fondello dei travetti in laterizio di 12 cm. Lo spessore è di 30 cm, di cui 20 di pignatta, 5 di soletta non armata, 4 di sottofondo ed un centimetro di pavimentazione. I solai di copertura risultano in latero cemento, con pignatte alte 20 cm ed interasse tra i travetti pari a 40 cm.	EPOCA DI COSTRUZIONE	1966	TIPO DI INTERVENTO: Valutazione delle verifiche tecniche sismiche. Progettazione in corso.

NORMATIVA SISMICA DI RIFERIMENTO	L. 1684/1962		
		SUPERFICIE EDIFICIO	MQ 483		
		VOLUME EDIFICIO	MC 1.642		
		INDAGINI REGIONALI			
		<input type="checkbox"/> VSM			
		<input checked="" type="checkbox"/> VSCA	POSITIVO		
		<input checked="" type="checkbox"/> VEL	SUOLO CAT B

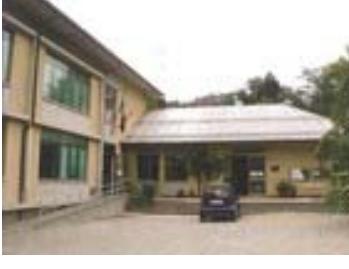
ISTITUTO COMPRENSIVO (MEDIA E ELEMENTARE) "D. CAMPANA"				SCHEMA N°3	
VIA SAN BENEDETTO		LOC. CAPOLUOGO	ENTE PROPRIETARIO: COMUNE		
Il complesso scolastico si compone di 5 edifici in c.a.: ed. 1, ed. 2, ed. 3, ed. 4 (Palestra) e ed. 5 (Mensa).		SUPERFICIE TOTALE MQ 2.788	FINANZIAMENTI PER INDAGINI Vedi scheda 1		
		VOLUME TOTALE MC 10.769	FINANZIAMENTI PER INTERVENTI Vedi scheda 1		
EDIFICIO 3 (C)	C.A.	Le strutture di questo edificio ospitano la presidenza ed alcuni locali amministrativi al piano terra, mentre al piano seminterrato ci sono le aule di musica, di informatica e di scienze. I telai sono bidirezionali con travi in altezza al piano seminterrato ed in spessore al piano terra e primo. I pilastri al piano seminterrato hanno dimensioni 40x40, al piano terra le dimensioni sono 35x30 e al piano sottotetto 25x25. La copertura, a falda inclinata, è annessa in latero cemento con travi inclinate di cemento armato di dimensioni 25 x 70.	EPOCA DI COSTRUZIONE	1973	TIPO DI INTERVENTO: Valutazione delle verifiche tecniche sismiche. Progettazione in corso.

NORMATIVA SISMICA DI RIFERIMENTO	L. 1684/1962		
		SUPERFICIE EDIFICIO	MQ 588		
		VOLUME EDIFICIO	MC 2.000		
		INDAGINI REGIONALI			
		<input type="checkbox"/> VSM			
		<input checked="" type="checkbox"/> VSCA	POSITIVO		
		<input checked="" type="checkbox"/> VEL	SUOLO CAT B

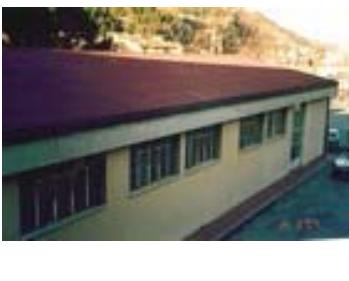
ISTITUTO COMPRENSIVO (MEDIA E ELEMENTARE) "D. CAMPANA"				SCHEDA N°4			
VIA SAN BENEDETTO		LOC. CAPOLUOGO	ENTE PROPRIETARIO: COMUNE				
Il complesso scolastico si compone di 5 edifici in c.a.: ed. 1, ed. 2, ed. 3, ed. 4 (Palestra) e ed. 5 (Mensa).		SUPERFICIE TOTALE MQ 2.788	FINANZIAMENTI PER INDAGINI				
		VOLUME TOTALE MC 10.769	FINANZIAMENTI PER INTERVENTI				
EDIFICIO 4 (D)	C.A.	<p>Le strutture di questo edificio ospitano la palestra, gli spogliatoi e la biblioteca, oltre ad alcuni locali di servizio. I pilastri della palestra hanno sezione 40x40 cm. La copertura, a falda inclinata, è a spinta eliminata tramite catene con tenditori con interasse pari ad un metro circa.</p>

EPOCA DI COSTRUZIONE	1973	<p>TIPO DI INTERVENTO:</p> <p>STATO ATTUALE: Valutazione delle verifiche tecniche sismiche. Progettazione in corso.</p>		
			NORMATIVA SISMICA DI RIFERIMENTO	L. 1684/1962			
			SUPERFICIE EDIFICIO	MQ 490

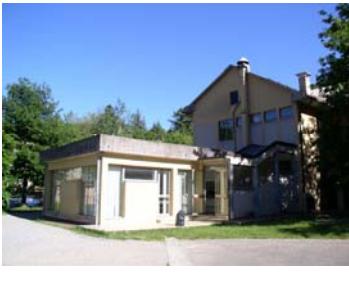
ISTITUTO COMPRENSIVO (MEDIA E ELEMENTARE) "D. CAMPANA"				SCHEDA N°5			
VIA SAN BENEDETTO		LOC. CAPOLUOGO	ENTE PROPRIETARIO: COMUNE				
Il complesso scolastico si compone di 5 edifici in c.a.: ed. 1, ed. 2, ed. 3, ed. 4 (Palestra) e ed. 5 (Mensa).		SUPERFICIE TOTALE MQ 2.788	FINANZIAMENTI PER INDAGINI				
		VOLUME TOTALE MC 10.769	FINANZIAMENTI PER INTERVENTI				
EDIFICIO 5 (E)	C.A.	<p>L'edificio "E" che è il più recente, ospita la mensa. La struttura è mista in acciaio e calcestruzzo nella parte del blocco scale, nel resto dell'edificio è costituita da telai in cemento armato.</p>

EPOCA DI COSTRUZIONE	1980-81	<p>TIPO DI INTERVENTO:</p> <p>STATO ATTUALE: Valutazione delle verifiche tecniche sismiche. Progettazione in corso.</p>		
			NORMATIVA SISMICA DI RIFERIMENTO	D.M. 03/03/1975			
			SUPERFICIE EDIFICIO	MQ 107			
			VOLUME EDIFICIO	MC 364			
			INDAGINI REGIONALI				
			<input type="checkbox"/>	VSM

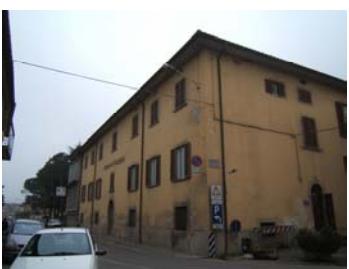
EX PRESIDIO OSPEDALIERO "SAN FRANCESCO"/ PRONTO SOCCORSO				SCHEDA N°6		
VIA DINO CAMPANA		LOC. CAPOLUOGO	ENTE PROPRIETARIO: ASL			
Il complesso è costituito da 1 edificio in muratura con ampliamento in c.a. e da 2 edifici in c.a., uno non oggetto di indagini perché recente (1995).		SUPERFICIE TOTALE MQ 2.097	FINANZIAMENTI PER INDAGINI			
		VOLUME TOTALE MC 8.388	FINANZIAMENTI PER INTERVENTI			
EDIFICIO 1	MURATURA	<p>La costruzione, con struttura mista, si sviluppa a pianta di forma rettangolare su tre piani ed è il risultato di tre interventi di ampliamento: l'impianto originario dell'edificio che risale ai primi dell'ottocento, presenta una pianta di forma rettangolare con due appendici nelle parti terminali del fronte tergale, successivamente negli anni '70 l'edificio è stato modificato andando a chiudere lo spazio delimitato dalle due appendici realizzando da un lato un telaio in c.a. e dall'altro sfruttando il muro esistente.</p>

EPOCA DI COSTRUZIONE	1800	<p>TIPO DI INTERVENTO:</p> <p>NON PREVISTO</p> <p>STATO ATTUALE: Valutazione delle verifiche tecniche sismiche</p>

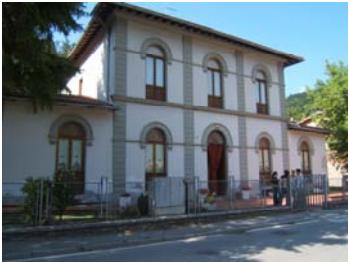
SCUOLA MATERNA "SAN FRANCESCO"					SCHEDA N°4		
VIA QUADALTO		LOC. CAPOLUOGO	ENTE PROPRIETARIO: COMUNE				
La scuola è costituita da un aggregato strutturale, costituito da tre edifici in muratura.		SUPERFICIE TOTALE MQ 625	FINANZIAMENTI PER INDAGINI		Vedi scheda 2		
		VOLUME TOTALE MC 3.200	FINANZIAMENTI PER INTERVENTI		€ 0,00		
EDIFICIO 3	MURATURA	<p>EDIFICIO N.3: ala sud-ovest dell'edificio, corrispondente ad un ampliamento realizzato in due fasi successive, la prima di epoca imprecisa, realizzata in muratura di pietra, e la seconda risalente agli anni '70, di cui va osservata la tipologia muraria. Il volume completo è uguale e simmetrico all'edificio N. 2. L'edificio con volume pari ad un piano a pianta rettangolare, di uguale estensione pari a circa 62 mq. L'unico interpiano misura 4,50 m.</p>

EPOCA DI COSTRUZIONE	1970	<p>TIPO DI INTERVENTO: NON PREVISTO</p> <p>FINANZ. UTILIZZATI €</p> <p>STATO ATTUALE: Valutazione delle verifiche tecniche sismiche</p>

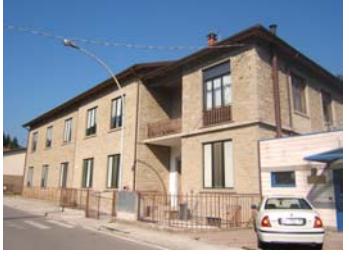
SCUOLA ELEMENTARE E MEDIA "DINO CAMPANA"					SCHEDA N°5		
VIA QUADALTO, 22-24		LOC. CAPOLUOGO	ENTE PROPRIETARIO: COMUNE				
La scuola è aggregato strutturale di tre edifici: Ed. in muratura; Ed.2 in c.a. costruito nella parte tergale; Ed 3 in c.a palestra (non indagato di epoca recente)		SUPERFICIE TOTALE MQ 1.730	FINANZIAMENTI PER INDAGINI		€ 10.925,00 (Ed 1-2) (OPCM 3362/04 - PRAA 2004-06)		
		VOLUME TOTALE MC 2.800	FINANZIAMENTI PER INTERVENTI		€ 240.391,44 (POR 2011)		
EDIFICIO 1	MURATURA	<p>In epoca successiva è stato sopraelevato di un piano, il lato contermine all'edificio n.3 adibito a palestra. L'edificio si sviluppa per 4 piani di cui uno seminterrato per 1/3, tre fuori terra di cui uno sottotetto. L'edificio presenta una copertura in legno con tipologia a capanna, costituita da travi principali disposte in senso non spingente, solo la porzione laterale destra presenta una copertura a padiglione. Le strutture portanti verticali, sono costituite da murature in pietra sbozzata di cava di pezzatura varia ben organizzata con malta di cattiva qualità. Sono presenti solo internamente dei ricorsi costituiti da fascioni in c.a. di pessima fattura.</p>

EPOCA DI COSTRUZIONE	1940-50	<p>TIPO DI INTERVENTO: NON PREVISTO</p> <p>FINANZ. UTILIZZATI €</p> <p>STATO ATTUALE: Valutazione delle verifiche tecniche sismiche. Sono previsti € 38.319,00 per adeguamento normativo impianto elettrico e caldaia (Legge 23/96).</p>

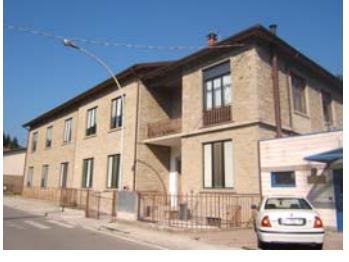
SCUOLA ELEMENTARE E MEDIA "DINO CAMPANA"					SCHEDA N°6		
VIA QUADALTO, 22-24		LOC. CAPOLUOGO	ENTE PROPRIETARIO: COMUNE				
La scuola è aggregato strutturale di tre edifici: Ed. in muratura; Ed.2 in c.a. costruito nella parte tergale; Ed 3 in c.a palestra (non indagato di epoca recente)		SUPERFICIE TOTALE MQ 1.730	FINANZIAMENTI PER INDAGINI		Vedi scheda 5		
		VOLUME TOTALE MC 2.800	FINANZIAMENTI PER INTERVENTI		Vedi scheda 5		
EDIFICIO 2	C.A.	<p>L'edificio in cemento armato è regolare in pianta ed in elevato. La struttura portante dell'edificio è costituita da due telai uguali, monodirezionali, a due piani; ciascun telaio presenta tre pilastri. I pilastri osservati hanno dimensioni nette di 36cm x 36cm. Il soffitto di ogni piano è in laterocemento con orditura parallela al lato corto (sono visibili ad ogni piano i travetti ad interasse di 50cm gli uni dagli altri), presenta pignatte alte 18cm e soletta in calcestruzzo spessa 4cm.</p>

EPOCA DI COSTRUZIONE	1960-70	<p>TIPO DI INTERVENTO: NON PREVISTO</p> <p>FINANZ. UTILIZZATI €</p> <p>STATO ATTUALE: Valutazione delle verifiche tecniche sismiche. Sono previsti € 38.319,00 per adeguamento normativo impianto elettrico e caldaia (Legge 23/96).</p>

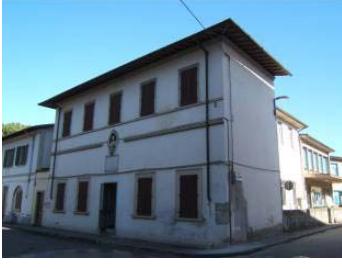
Identifica l'impianto originario in muratura del quale si stima l'epoca di costruzione alla fine del 1800 circa (in assenza informazioni da parte dei tecnici comunali).	EPOCA DI COSTRUZIONE	1800	TIPO DI INTERVENTO: STATO ATTUALE: Verifiche sismiche in corso.	
			NORMATIVA SISMICA DI RIFERIMENTO	NESSUNA		
			SUPERFICIE EDIFICIO	MQ		
			VOLUME EDIFICI 1-2	MC 2.034		
			INDAGINI REGIONALI			
			<input checked="" type="checkbox"/> VSM	VULNERAB. PREL.		
			<input type="checkbox"/> VSCA

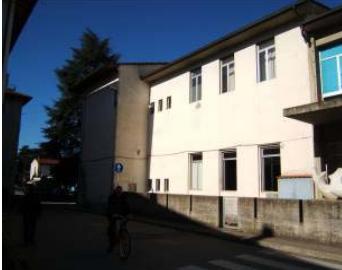
Identifica il primo ampliamento in muratura di epoca successiva (dove si stima l'epoca di costruzione, in mancanza di informazioni da parte dei tecnici comunali, attorno ai primi del 1900) costruito in aderenza all'edificio n. 1 nella parte tergale lungo il lato maggiore, facilmente distinguibile data la minore altezza dalla differente tipologia di copertura e dalle caratteristiche stilistiche architettoniche	EPOCA DI COSTRUZIONE	1900	TIPO DI INTERVENTO: STATO ATTUALE: Verifiche sismiche in corso.	
			NORMATIVA SISMICA DI RIFERIMENTO	NESSUNA

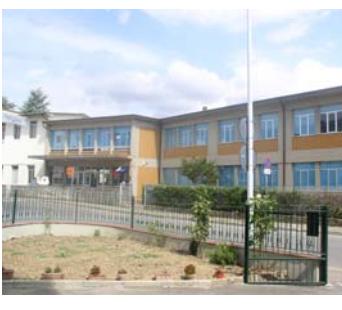
Identifica il primo ampliamento in c.a. costruito in aderenza all'edificio 2 nella parte tergale, rispetto alla via Galilei, lungo il lato maggiore, facilmente distinguibile data la minore altezza e per la differente tipologia di copertura.	EPOCA DI COSTRUZIONE	1970	TIPO DI INTERVENTO: STATO ATTUALE: Verifiche sismiche in corso.	
			NORMATIVA SISMICA DI RIFERIMENTO	NESSUNA		
			SUPERFICIE EDIFICIO	MQ		
			VOLUME EDIFICI 3-4	MC 4.550		
			INDAGINI REGIONALI			
			<input type="checkbox"/> VSM			
			<input checked="" type="checkbox"/> VSCA	POSITIVO

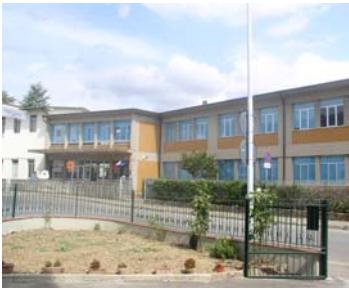
SCUOLA ELEMENTARE				SCHEDA N°4			
VIA GALILEI		LOC. LE SIECI	ENTE PROPRIETARIO: COMUNE				
La scuola è composta da 2 aggregati strutturali: AS 1 2 edifici in muratura, e da 2 edifici in c.a - AS 2 da un solo edificio prefabbricato (palestra).		SUPERFICIE TOTALE MQ	FINANZIAMENTI PER INDAGINI	Vedi scheda 1			
		VOLUME TOTALE MC 8.114	FINANZIAMENTI PER INTERVENTI	€ 0,00			
EDIFICIO 4 AS 1	C.A.	<p>La struttura portante è composta da telai monodirezionali con pilastri di dimensioni nette di 30cm x 30cm. I pilastri appartenenti alla parete tergale hanno una sezione trasversale a T con l'ala rivolta verso l'esterno dell'edificio e con le seguenti dimensioni nette: larghezza ala 32cm, spessore ala 11cm, altezza anima 14cm, spessore anima 22cm. Il solaio è in laterocemento tipo Bausta in laterizio armato e pignatte alte 20cm; la soletta in calcestruzzo è spessa 4cm (al suo interno non è stata rilevata la presenza di armatura) e il massetto 4,5cm.</p>

EPOCA DI COSTRUZIONE	1977-78	<p>TIPO DI INTERVENTO:</p> <p>NESSUNA</p> <p>FINANZ. UTILIZZATI € 9.072,96</p> <p>STATO ATTUALE: Verifiche sismiche in corso.</p>

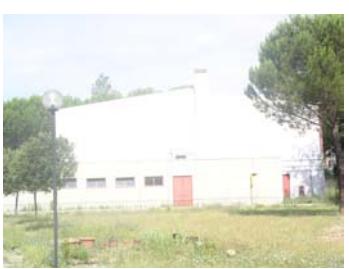
PALESTRA SCUOLA ELEMENTARE				SCHEDA N°5			
VIA GALILEI		LOC. LE SIECI	ENTE PROPRIETARIO: COMUNE				
La scuola è composta da 2 aggregati strutturali: AS 1 2 edifici in muratura, e da 2 edifici in c.a - AS 2 da un solo edificio prefabbricato (palestra).		SUPERFICIE TOTALE MQ	FINANZIAMENTI PER INDAGINI	€ 5195,00 (OPCM 3362/04 PV - PRAA 2004-06)			
		VOLUME TOTALE MC 8.114	FINANZIAMENTI PER INTERVENTI	€ 0,00			
EDIFICIO 1 AS 2	PREFABBR.	<p>L'edificio non è stato oggetto d'indagine poiché si è verificato, mediante sopralluogo, che la struttura è prefabbricata.</p>

EPOCA DI COSTRUZIONE	1978	<p>TIPO DI INTERVENTO:</p> <p>NESSUNA</p> <p>FINANZ. UTILIZZATI € 9.072,96</p> <p>STATO ATTUALE: Verifiche sismiche in corso.</p>		
			NORMATIVA SISMICA DI RIFERIMENTO				
			SUPERFICIE EDIFICIO	MQ 255			
			VOLUME EDIFICIO 5	MC 1.530			
			INDAGINI REGIONALI				
			<input type="checkbox"/> VSM				
			<input type="checkbox"/> VSCA

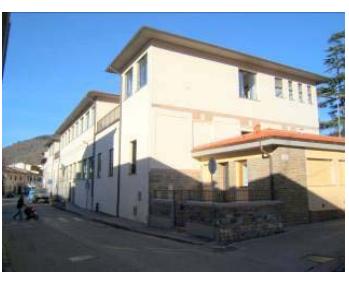
SCUOLA ELEMENTARE				SCHEDA N°6			
VIA CARLI		LOC. MOLIN DEL PIANO	ENTE PROPRIETARIO: COMUNE				
Il complesso scolastico è un aggregato strutturale composto da due edifici: Ed 1 in muratura-Ed 2 in c.a. (non oggetto di indagine perché recente).		SUPERFICIE TOTALE MQ 1.258	FINANZIAMENTI PER INDAGINI	€ 22.080,00 (Ed 1-2) (OPCM 3362/04 PV-PRAA 2004-06)			
		VOLUME TOTALE MC 6.360	FINANZIAMENTI PER INTERVENTI	€ 0,00			
EDIFICIO 1	MURATURA	<p>Blocco principale in muratura in pietra al piano terra con sopraelevazione in mattoni pieni di laterizio al piano primo e sottotetto, identifica l'impianto originario in muratura. Le strutture portanti verticali al piano terra sono a doppio paramento costituite da murature in pietra di cava grossolanamente sbozzata internamente mentre esternamente troviamo dei blocchi in pietra squadrata con ricorsi in mattoni pieni mentre al piano primo e sottotetto sono costituite da mattoni pieni in laterizio (sopraelevazione di epoca successiva). L'edificio presenta una copertura a padiglione costituita da travetti tipo Varese.</p>

EPOCA DI COSTRUZIONE	1952	<p>TIPO DI INTERVENTO:</p> <p>NESSUNA</p> <p>FINANZ. UTILIZZATI € 9.072,96</p> <p>STATO ATTUALE: Verifiche sismiche in corso.</p>

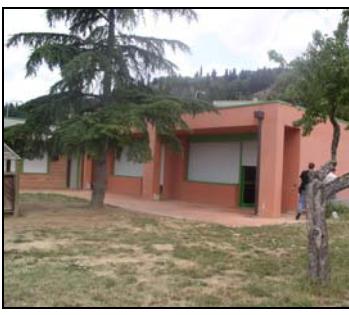
Ed 1: L'edificio monopiano è regolare in pianta (forma pressoché quadrata) ed ha una copertura piana. La struttura portante è costituita da telai bidirezionali con pilastri di dimensioni nette pari a 40cm x 40cm.	NORMATIVA SISMICA DI RIFERIMENTO	D.M. 03/03/1975

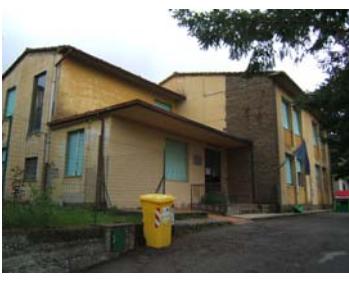
SCUOLA MATERNA				SCHEMA N°14	
Il complesso scolastico è composto da due edifici: Ed. 1 in muratura e Ed. 2 in prefabbricato (non oggetto di indagini perché recente - 2000).		LOC. SANTA BRIGIDA	ENTE PROPRIETARIO: COMUNE		
		SUPERFICIE TOTALE MQ	FINANZIAMENTI PER INDAGINI		€ 0,00
		VOLUME TOTALE MC	FINANZIAMENTI PER INTERVENTI		€ 0,00
EDIFICIO 1	MURATURA	Ed. 1: L'edificio è a pianta irregolare su due piani. La struttura portante è costituita da muratura in pietrame grossolanamente sbozzata, con ricorsi in mattoni e malta di buona qualità. La copertura è a più falde in travetti tipo Varese e tavelloni in laterizio.	EPOCA DI COSTRUZIONE	1950	TIPO DI INTERVENTO: FINANZ. UTILIZZATI STATO ATTUALE: Verifiche sismiche in corso. Non sono previsti finanziamenti.

NORMATIVA SISMICA DI RIFERIMENTO	NESSUNA	
			SUPERFICIE EDIFICIO	MQ 740	
			VOLUME EDIFICIO	MC 2.215	
			INDAGINI REGIONALI		
			<input checked="" type="checkbox"/>	VSM	SOPRALLUOGO

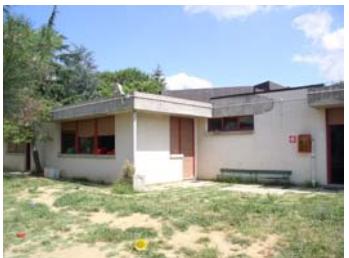
SCUOLA MATERNA					SCHEDA N°9
VIA BRUNETTO LATINI		LOC. CASCIA			ENTE PROPRIETARIO: COMUNE
Il complesso scolastico è composto da un aggregato strutturale composto da un unico edificio in c.a..		SUPERFICIE TOTALE MQ			FINANZIAMENTI PER INDAGINI € 0,00
		VOLUME TOTALE MC 2.100			FINANZIAMENTI PER INTERVENTI € 0,00
EDIFICIO 1	C.A.	Il complesso scolastico è composto da un aggregato strutturale composto da un unico edificio con un piano fuori terra.	EPOCA DI COSTRUZIONE	1976	TIPO DI INTERVENTO: NESSUNA FINANZ. UTILIZZATI € STATO ATTUALE: Edificio già adeguato I finanziamenti con OPCM 3362/04 sono stati revocati.

NORMATIVA SISMICA DI RIFERIMENTO	NESSUNA		
		SUPERFICIE EDIFICIO	MQ 421		
		VOLUME EDIFICIO	MC 1.300		
		INDAGINI REGIONALI			
		<input type="checkbox"/> VSM			
		<input type="checkbox"/> VSCA			
		<input type="checkbox"/> VEL

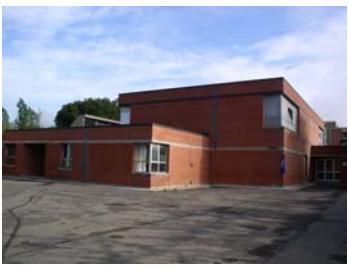
ASILO NIDO, SCUOLA MATERNA E PALESTRA COMUNALE				SCHEMA N°1			
VIA DON MINZONI		LOC. CAPOLUOGO	ENTE PROPRIETARIO: COMUNE				
Il complesso edilizio comprendente scuola materna, asilo nido e palestra comunale è costituito da un unico organismo strutturale in c.a.		SUPERFICIE TOTALE MQ 2.370	FINANZIAMENTI PER INDAGINI € 2.000,00 (PRAA 2004-06)				
		VOLUME TOTALE MC 10.755	FINANZIAMENTI PER INTERVENTI € 150.000,00 (L. 289/02 II PS)				
EDIFICIO 1	C.A.	<p>L'intero edificio ha un solo piano, anche se la palestra ha un'altezza circa doppia delle rimanenti parti. È inoltre presente un piccolo volume interrato, nella zona sottostante la cucina.</p> <p>La struttura si compone di dieci telai paralleli, disposti a distanza variabile da 6,30 m a 7,80 m tra di loro. Il numero di campate di ciascun telai è variabile da 4 a 9, e la forma in pianta dell'edificio è irregolare.</p> <p>I pilastri hanno sezione 30 x 50 cm o 30 x 70 cm; nella palestra sono inoltre presenti le sezioni 30 x 85 cm e 30 x 90 cm.</p>	EPOCA DI COSTRUZIONE	1974	<p>TIPO DI INTERVENTO:</p> <p>STATO ATTUALE: Edificio in uso. Progettazione in corso.</p>

NORMATIVA SISMICA DI RIFERIMENTO	L. 1684/1962			
			SUPERFICIE EDIFICIO	MQ 2.370			
			VOLUME EDIFICIO	MC 10.755			
			INDAGINI REGIONALI				
			<input type="checkbox"/> VSM				
			<input checked="" type="checkbox"/> VSCA	POSITIVO			
			<input checked="" type="checkbox"/> VEL	SUOLO CAT S2

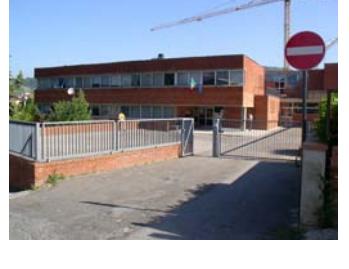
SCUOLA ELEMENTARE "G. MAZZINI"				SCHEMA N°2			
VIA PAPA GIOVANNI XXIII		LOC. CAPOLUOGO	ENTE PROPRIETARIO: COMUNE				
Il complesso edilizio si compone di 4 edifici in c.a. di cui 1 non oggetto di indagini (vano ascensore del 1996).		SUPERFICIE TOTALE MQ 1.900	FINANZIAMENTI PER INDAGINI € 34.100,00 (OPCM 3505/06 - PRAA 2002/03-04/06)				
		VOLUME TOTALE MC 7.600	FINANZIAMENTI PER INTERVENTI € 0,00				
EDIFICIO 1-2-3	C.A.	<p>Ed. 1: consta di un piano seminterrato e due piani fuori terra; la maggior parte dei pilastri risulta avere sezione 35x60 cm circa; al piano seminterrato sono presenti anche la sezione 30x40 cm e 35x35 cm.</p> <p>Ed. 2: costruito in aderenza all'ed. 1, consta di due piani fuori terra; la struttura è composta da una maglia di 4x4 pilastri collegati da una doppia orditura di travi ricalcate.</p> <p>Ed. 3: presenta un solo piano con forma in pianta rettangolare; sono presenti sei pilastri disposti su due file.</p>	EPOCA DI COSTRUZIONE	1966/67 - 1981/82	<p>TIPO DI INTERVENTO: NON PREVISTO</p> <p>STATO ATTUALE: Edificio in uso. Verifiche sismiche in corso.</p>

NORMATIVA SISMICA DI RIFERIMENTO	L. 1684/1962			
			SUPERFICIE EDIFICIO	MQ 1.900			
			VOLUME EDIFICIO	MC 7.600			
			INDAGINI REGIONALI				
			<input type="checkbox"/> VSM				
			<input checked="" type="checkbox"/> VSCA	IN CORSO			
			<input checked="" type="checkbox"/> VEL	SUOLO CAT E

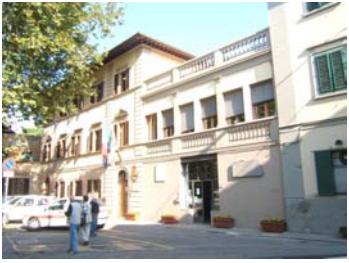
PALAZZO COMUNALE			SCHEMA N°6	
VIA PIAVE		LOC. CAPOLUOGO	ENTE PROPRIETARIO: COMUNE	
L'edificio è composto da quattro edifici di cui tre in muratura ed uno in c.a.		SUPERFICIE TOTALE MQ 1.191	FINANZIAMENTI PER INDAGINI € 6.300,00 (Ed 1-2-3-4) (OPCM 3505/06 PV)	
		VOLUME TOTALE MC 2.163	FINANZIAMENTI PER INTERVENTI € 0,00	
EDIFICIO 1-2-3 EDIFICIO 4	MURATURA C.A.		EPOCA DI COSTRUZIONE NORMATIVA SISMICA DI RIFERIMENTO SUPERFICIE EDIFICIO VOLUME EDIFICIO INDAGINI REGIONALI	1930 R.D. 431/1927 MQ MC <input checked="" type="checkbox"/> VSM SOPRALLUOGO <input checked="" type="checkbox"/> VSCA IN CORSO <input checked="" type="checkbox"/> VEL SUOLO CAT E

TIPO DI INTERVENTO: FINANZ. UTILIZZATI STATO ATTUALE: Valutazione delle verifiche tecniche sismiche.

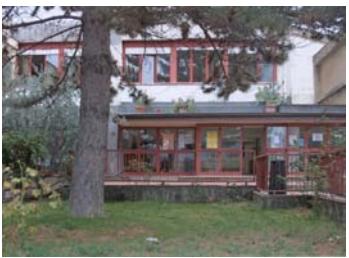
SCUOLA MEDIA "LEONARDO DA VINCI"					SCHEDA N°10		
VIA CALAMANDREI		LOC. CAPOLUOGO			ENTE PROPRIETARIO: COMUNE		
L'aggregato si compone di 5 edifici in ca, costruiti in epoche diverse:		SUPERFICIE TOTALE MQ 2.500			FINANZIAMENTI PER INDAGINI € 0,00		
		VOLUME TOTALE MC 8.500			FINANZIAMENTI PER INTERVENTI € 182.000,00 (L.23/96)		
EDIFICIO 4-Edificio D- Aule e laboratorio di informatica	C.A.	L'edificio 4 ha pianta rettangolare e due piani fuori terra. E' costituito da cinque telai composti ciascuno da tre pilastri e due travi ricalcate; al piano superiore, tre telai sporgono dall'impronta del piano inferiore, a formare uno sbalzo. Tutti i pilastri risultano avere sezione 30x50cm. Intervento di adeguamento:realizzazione di cinque setti,rinforzo locale sulle travi e presidio a ribaltamento delle tamponature esterne.	EPOCA DI COSTRUZIONE	1963-'70-'76	TIPO DI INTERVENTO: ADEGUAMENTO

NORMATIVA SISMICA DI RIFERIMENTO	DM 16/1/96

SUPERFICIE EDIFICIO	MQ 653			
			VOLUME EDIFICIO	MC 2612			
			INDAGINI REGIONALI				
			<input type="checkbox"/>	VSM			
			<input checked="" type="checkbox"/>	VSCA	POSITIVO		
			<input checked="" type="checkbox"/>	VEL	SUOLO CAT B

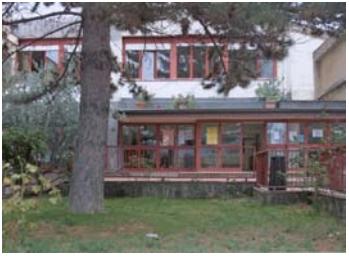
SCUOLA MEDIA "LEONARDO DA VINCI"					SCHEDA N°11	
VIA CALAMANDREI		LOC. CAPOLUOGO			ENTE PROPRIETARIO: COMUNE	
L'aggregato si compone di 5 edifici in ca, costruiti in epoche diverse:		SUPERFICIE TOTALE MQ 2.500			FINANZIAMENTI PER INDAGINI € 0,00	
		VOLUME TOTALE MC 8.500			FINANZIAMENTI PER INTERVENTI € 210.000,00 + € 172.226,48 * (OPCM 3362/04 + P.O.R. 2008)	
EDIFICIO 5-Edificio E- Aule	C.A.	Ed. 5: presenta due piani fuori terra, ed ha una pianta pressoché rettangolare. La struttura è costituita da tre telai paralleli, di quattro campate ciascuno. Sono presenti travi di bordo lungo tutto il perimetro. I pilastri hanno sezione 30x70cm. Adeguamento: inserimento di setti in c.a., allargamento puntuale delle fondazioni dell'edificio, collegamenti nei nodi trave-pilastro	EPOCA DI COSTRUZIONE	1963-'70-'76	TIPO DI INTERVENTO: ADEGUAMENTO

NORMATIVA SISMICA DI RIFERIMENTO	DM 16/01/96		
			SUPERFICIE EDIFICIO	MQ 431

VOLUME EDIFICIO	MC 1810		
			INDAGINI REGIONALI			
			<input type="checkbox"/>	VSM		
			<input checked="" type="checkbox"/>	VSCA	POSITIVO	
			<input checked="" type="checkbox"/>	VEL	SUOLO CAT B

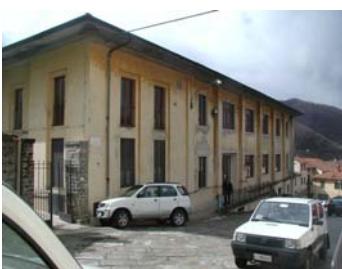
SCUOLA ELEMENTARE-MATERNA “DESIDERIO DA SETTIGNANO”			SCHEDA N°4									
PIAZZA MUNICIPIO, 2	LOC. CAPOLUOGO	ENTE PROPRIETARIO: COMUNE										
Il complesso è un aggregato strutturale composto da due edifici: Ed 1 Scuola elementare - Ed 2 Scuola materna + residenza.	SUPERFICIE TOTALE MQ 6.134	FINANZIAMENTI PER INDAGINI € 6.997,60(Ed 1-2) - 7.320,00 (Ed 2) PRAA 2004-06 e 2002-03										
	VOLUME TOTALE MC 1.643	FINANZIAMENTI PER INTERVENTI € 504.300,00 (L. 23/96 - L.R. 70/05)										
EDIFICIO 1	MURATURA	<p>La scuola elementare, costruita nel 1942, denominata “Dante Alighieri”, ha subito alcuni interventi: demolizione e ricostruzione della copertura (anno 1962). Intervento di adeguamento: rinforzo tramite applicazione di betoncino armato, applicazione di tiranti; demolizione di copertura e realizzazione di nuova copertura leggera, demolizione di solaio di sottotetto e realizzazione di nuovo solaio realizzazione di nuovo setto resistente, consolidamento di solaio del piano primo mediante profilati metallici, solidarizzazione solai a quote differenti.</p>

<p>EPOCA DI COSTRUZIONE 1942</p> <p>NORMATIVA SISMICA DI RIFERIMENTO R.D. 2105/1937</p> <p>SUPERFICIE EDIFICIO MQ 1.200</p> <p>VOLUME EDIFICIO MC 4.440</p> <p>INDAGINI REGIONALI</p>

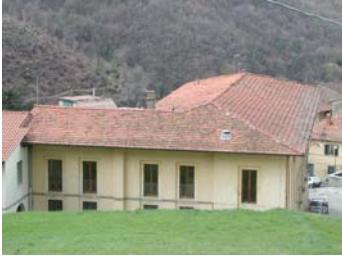
SCUOLA ELEMENTARE-MATERNA “DESIDERIO DA SETTIGNANO”			SCHEDA N°5									
PIAZZA MUNICIPIO, 2	LOC. CAPOLUOGO	ENTE PROPRIETARIO: COMUNE										
Il complesso è un aggregato strutturale composto da due edifici: Ed 1 Scuola elementare - Ed 2 Scuola materna + residenza.	SUPERFICIE TOTALE MQ 6.134	FINANZIAMENTI PER INDAGINI € 6.997,60(Ed 1-2) - 7.320,00 (Ed 2) PRAA 2004-06 e 2002-03										
	VOLUME TOTALE MC 1.643	FINANZIAMENTI PER INTERVENTI € 504.300,00 (L. 23/96 - L.R. 70/05)										
EDIFICIO 2	MURATURA	<p>Intorno al 1955 è stato costruito in adiacenza alla scuola elementare un secondo edificio in muratura, il cui piano terra è adibito a scuola materna mentre il piano primo a residenza privata. Nel corso degli anni, sono stati eseguiti alcuni interventi sull'edificio, quali la demolizione e ricostruzione copertura della scuola materna (anno 1989).</p> <p>Intervento di adeguamento effettuato: rinforzo tramite applicazione di betoncino armato, applicazione di tiranti; demolizione di copertura e realizzazione di nuova copertura leggera, solidarizzazione solai a quote differenti.</p>

<p>EPOCA DI COSTRUZIONE 1955</p> <p>NORMATIVA SISMICA DI RIFERIMENTO R.D. 2105/1937</p> <p>SUPERFICIE EDIFICIO MQ 443</p> <p>VOLUME EDIFICIO MC 1.734</p> <p>INDAGINI REGIONALI</p>

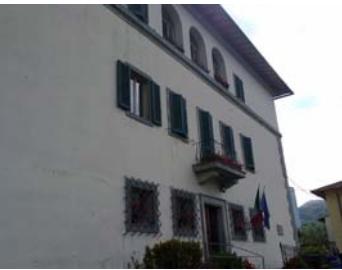
SEDE MUNICIPIO E ASL			SCHEDA N°6									
PIAZZA MUNICIPIO, 1	LOC. CAPOLUOGO	ENTE PROPRIETARIO: COMUNE										
La sede municipale è composta da un unico edificio in muratura chs si sviluppa su tre piani.	SUPERFICIE TOTALE MQ	FINANZIAMENTI PER INDAGINI € 8.637,50 L.R. 58/09 annualità 2010										
	VOLUME TOTALE MC 3.455	FINANZIAMENTI PER INTERVENTI										
EDIFICIO 1	MURATURA	<p>L'edificio è situato su un pendio e la struttura (nata come “Casa del Fascio”) si sviluppava originariamente su un solo piano: in due fasi successive è stata sopraelevata. La struttura è in pietrame con presenza di ricorsi in mattoni, la malta non appare di buona qualità. La copertura dell'edificio è stata recentemente ricostruita con travi in c.a. e pannelli alleggeriti con polistirolo; esiste un sistema di cordoli in c.a. sia di vecchia realizzazione che di recente costruzione.</p>

<p>EPOCA DI COSTRUZIONE 1945/50</p> <p>NORMATIVA SISMICA DI RIFERIMENTO</p> <p>SUPERFICIE EDIFICIO MQ</p> <p>VOLUME EDIFICIO MC 3.455</p> <p>INDAGINI REGIONALI</p>

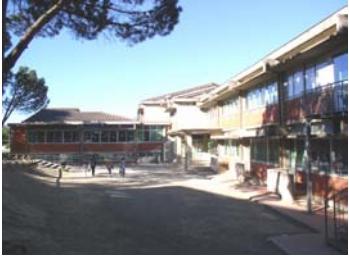
SCUOLA ELEMENTARE					SCHEDA N°1	
VIA MATTEOTTI		LOC. CAPOLUOGO	ENTE PROPRIETARIO: COMUNE			
L'aggregato strutturale si compone di 3 edifici in c.a.		SUPERFICIE TOTALE MQ 2.035	FINANZIAMENTI PER INDAGINI € 7.000,00 (PRAA 2002/03)			
		VOLUME TOTALE MC 6.720	FINANZIAMENTI PER INTERVENTI € 150.000,00 (L 298/02 II PS)			
EDIFICIO 1-2-3	C.A.	<p>L'ed. 1 si sviluppa su due livelli (piano terra e piano primo), l'ed. 2 si sviluppa su tre livelli (piano seminterrato, piano terra e piano primo); mentre l'ed. 3 si sviluppa su due livelli (piano seminterrato e piano terra).</p> <p>Le strutture portanti in c.a. sono state realizzate con telai orditi in una sola direzione prevalente, a due o più campate con luci variabili da ml. 7.00 a ml. 1.50 e setti in c.a. faccia a vista.</p> <p>I pilastri presentano dimensioni varie: 25x45, 25 x 25 cm.</p>	EPOCA DI COSTRUZIONE 1970/72 - 1977		TIPO DI INTERVENTO: L. 1684/1962 D.M. 03/03/1975

NORMATIVA SISMICA DI RIFERIMENTO	L. 1684/1962 D.M. 03/03/1975		
			SUPERFICIE EDIFICIO	MQ		
			VOLUME EDIFICIO	MC		
			INDAGINI REGIONALI			
			<input type="checkbox"/>	VSM		
			<input checked="" type="checkbox"/>	VSCA	POSITIVO	
			<input checked="" type="checkbox"/>	VEL	SUOLO CAT C

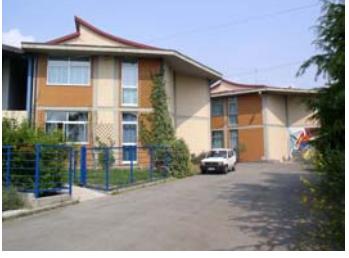
SCUOLA MEDIA "G.CHINI"					SCHEDA N°2	
VIA MATTEOTTI		LOC. CAPOLUOGO	ENTE PROPRIETARIO: COMUNE			
L'aggregato strutturale si compone di 2 edifici in c.a. (di cui 1 non oggetto d'indagine) costruiti in epoche diverse.		SUPERFICIE TOTALE MQ 1.500	FINANZIAMENTI PER INDAGINI € 11.500,00 (PRAA 2002/03)			
		VOLUME TOTALE MC 5.250	FINANZIAMENTI PER INTERVENTI € 0,00			
EDIFICIO 1	C.A.	<p>Ed. 1: ha struttura intelaiata in c.a. realizzata in opera, e presenta due piani fuori terra. La disposizione in pianta dei pilastri è molto irregolare, e gli angoli tra le travi sono quasi tutti diversi da 90°.</p> <p>La struttura presenta simmetria polare; le travi sono disposte in più direzioni, dando luogo ad un'orditura bidimensionale nel piano; alcune travi sono realizzate nello spessore del solaio (24 cm); altre risultano ricalcate di 51 cm dall'intradosso del solaio, ed hanno larghezza 35 cm.</p> <p>I pilastri hanno i seguenti tipi di sezioni: quadrati, di lato 30 cm; a V; ad Y e a pentagono irregolare. Le sezioni si mantengono costanti ai due piani.</p>	EPOCA DI COSTRUZIONE 1979/83		TIPO DI INTERVENTO: D.M. 03/03/1975

NORMATIVA SISMICA DI RIFERIMENTO	D.M. 03/03/1975		
			SUPERFICIE EDIFICIO	MQ 1.500		
			VOLUME EDIFICIO	MC 5.250		
			INDAGINI REGIONALI			
			<input type="checkbox"/>	VSM		
			<input checked="" type="checkbox"/>	VSCA	POSITIVO	
			<input checked="" type="checkbox"/>	VEL	SUOLO CAT C

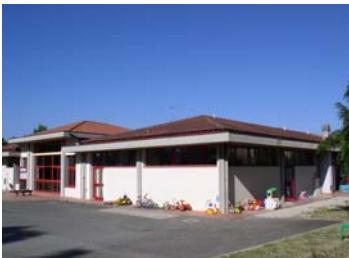
SCUOLA MATERNA					SCHEDA N°3	
VIA GRAMSCI, 20		LOC. CAPOLUOGO	ENTE PROPRIETARIO: COMUNE			
L'aggregato strutturale si compone di 4 edifici in c.a. di cui 2 non oggetto d'indagine perché recenti.		SUPERFICIE TOTALE MQ 1.530	FINANZIAMENTI PER INDAGINI € 7.000,00 (PRAA 2002/03)			
		VOLUME TOTALE MC 6.080	FINANZIAMENTI PER INTERVENTI € 0,00			
EDIFICIO 1,2	C.A.	<p>Gli edifici 1 e 2 hanno struttura intelaiata in c.a. realizzata in opera, e presentano un piano interrato ed un piano fuori terra; sotto la copertura a padiglione c'è un sottotetto ispezionabile.</p> <p>In entrambi gli edifici la disposizione in pianta dei pilastri segue una maglia di 5.65 x 5.65 m.</p> <p>I pilastri del piano interrato risultano avere sezione 35 x 35 cm oppure 40 x 40 cm mentre i pilastri del piano terra hanno invece tutte sezione 30 x 30 cm.</p>	EPOCA DI COSTRUZIONE 1982		TIPO DI INTERVENTO: D.M. 03/03/1975

NORMATIVA SISMICA DI RIFERIMENTO	D.M. 03/03/1975

SUPERFICIE EDIFICIO	MQ 830ed. 1 MQ 700ed. 2		
			VOLUME EDIFICIO	MC 3.295ed. 1 MC 2.785ed. 2		
			INDAGINI REGIONALI			
			<input type="checkbox"/>	VSM		
			<input checked="" type="checkbox"/>	VSCA	POSITIVO	
			<input checked="" type="checkbox"/>	VEL	SUOLO CAT C

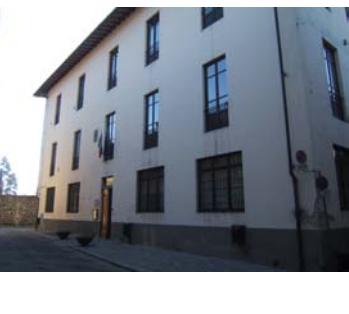
<p>La struttura è in pietrame irregolare con ricorsi di mattoni pieni. La malta non pare di buona qualità. La struttura del secondo piano e del sottotetto, sopraelevata, è realizzata in elementi in laterizio semipieni. Gli orizzontamenti intermedi sono in travetti in ferro e pignatte e/o tavelle. Al piano sottotetto è presente un controsoffitto pesante con travi in legno, travettini in legno inchiodati all'introdosso e pianelle e/o cannicciato in legno. La copertura a padiglione presenta alcune capriate in legno i cui elementi (puntoni in travi di legno e catena in ferro) sono impostati all'altezza di cordoli in c.a.</p>	EPOCA DI COSTRUZIONE	1920-1930	TIPO DI INTERVENTO:

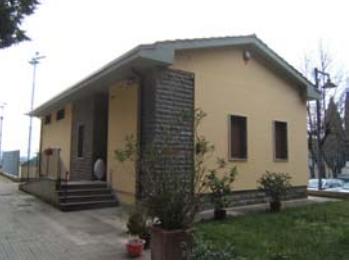
<p>La struttura è in mattoni pieni. Al piano sottotetto è rilevabile la presenza di un solaio con travi in laterizio con getto armato presumibilmente realizzato in opera e interposti tavelloni. La copertura dell'edificio è realizzata con la medesima tecnologia del solaio di sottotetto: travetti in laterizio armato e tavelloni. Sono presenti quattro catene metalliche - di limitata sezione - poste sopra il solaio di sottotetto - in direzione parallela alle orditure. Sono visibili cordolature a livello del sottotetto.</p>	EPOCA DI COSTRUZIONE	1960	TIPO DI INTERVENTO:

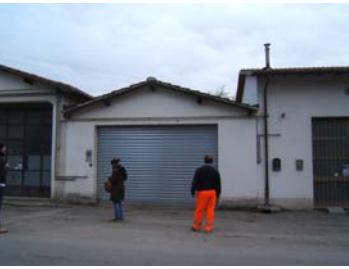
<p>La parete longitudinale di destra è realizzata in mattoni forati e la parete di fondo in mattoni pieni. La copertura dell'edificio è realizzata in legno, ordita in maniera non spingente con travi orizzontali poggianti su una capriata e su un timpano di muratura sovrastante il portale in c.a..</p>	EPOCA DI COSTRUZIONE		TIPO DI INTERVENTO:		
		NORMATIVA SISMICA DI RIFERIMENTO				
		SUPERFICIE EDIFICIO	MQ		FINANZ. UTILIZZATI €	
		VOLUME EDIFICIO	MC 500		STATO ATTUALE: Indagini in corso.	
		INDAGINI REGIONALI

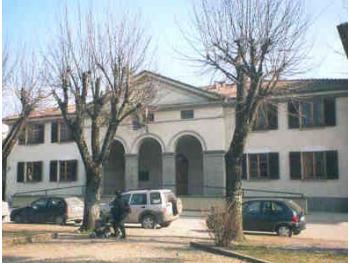
SCUOLA MEDIA "GIOTTO"				SCHEMA N°8		
PIAZZA DON MILANI		LOC. CAPOLUOGO	ENTE PROPRIETARIO: COMUNE			
La scuola è inserita in un aggregato strutturale, è costituita da due edifici: edificio 1 - originario edificio 2 - servizi igienici		SUPERFICIE TOTALE MQ 7055	FINANZIAMENTI PER INDAGINI		€ 0,00	
		VOLUME TOTALE MC 5563	FINANZIAMENTI PER INTERVENTI		€ 340.000,00 (edificio 1, 2) (L. 23/96)	
EDIFICIO 1	MURATURA	<p>L'edificio di forma rettangolare con un piano fuori terra sul fronte principale e due piani fuori terra sul retro e costituito da pietrame di fiume tra il 1968 e il 1972 è stato oggetto successivamente di ampliamento e di sostituzione dei solai di piano e di copertura. Intervento di adeguamento: betoncino armato, chiusura di aperture, realizzazione di cordoli in copertura e rinforzo della stessa.</p>

NORMATIVA SISMICA DI RIFERIMENTO	NESSUNA		
			SUPERFICIE EDIFICIO	MQ 1655		
			VOLUME EDIFICIO	MC 5400		
			INDAGINI REGIONALI			
			<input checked="" type="checkbox"/>	VSM	VALORE ALTO	
			<input type="checkbox"/>	VSCA		
			<input checked="" type="checkbox"/>	VEL	SUOLO CAT E

EPOCA DI COSTRUZIONE	1925-27	<p>TIPO DI INTERVENTO: ADEGUAMENTO</p> <p>FINANZ. UTILIZZATI € 340.000,00</p> <p>STATO ATTUALE: LAVORI CONCLUSI.</p>

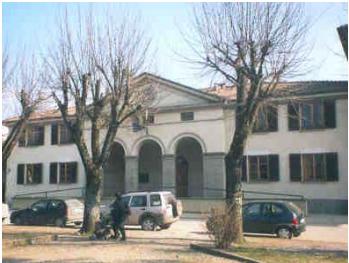
SCUOLA MEDIA Giotto				SCHEMA N°9		
PIAZZA DON MILANI		LOC. CAPOLUOGO	ENTE PROPRIETARIO: COMUNE			
La scuola è inserita in un aggregato strutturale, è costituita da due edifici: edificio 1 - originario edificio 2 - servizi igienici		SUPERFICIE TOTALE MQ 7.055	FINANZIAMENTI PER INDAGINI		€ 0,00	
		VOLUME TOTALE MC 5.563	FINANZIAMENTI PER INTERVENTI		Vedi scheda 8	
EDIFICIO 2	MISTA	<p>L'edificio è stato costruito in aderenza al corpo originario per ospitare i servizi igienici. Le murature sono in pietra di fiume al piano seminterrato e in laterizio al piano terra; la sopraelevazione è avvenuta in una fase successiva. Intervento di adeguamento: betoncino armato, chiusura di aperture, realizzazione di cordoli in copertura e rinforzo della stessa.</p>

NORMATIVA SISMICA DI RIFERIMENTO	L. 1684/1962		
			SUPERFICIE EDIFICIO	MQ 85		
			VOLUME EDIFICIO	MC 163		
			INDAGINI REGIONALI			
			<input checked="" type="checkbox"/>	VSM	SOPRALLUOGO	
			<input type="checkbox"/>	VSCA		
			<input checked="" type="checkbox"/>	VEL	SUOLO CAT E

EPOCA DI COSTRUZIONE	1974	<p>TIPO DI INTERVENTO: ADEGUAMENTO</p> <p>FINANZ. UTILIZZATI € 340.000,00</p> <p>STATO ATTUALE: LAVORI CONCLUSI.</p>
